## · 病例报道 ·

## Echocardiographic manifestations of inconsistency mitral valve mechanical valve motility caused by aortic valve position mechanical paravalvular leakage: a case report

### 主动脉瓣周漏致二尖瓣机械瓣动度不一致 超声心动图表现 1 例

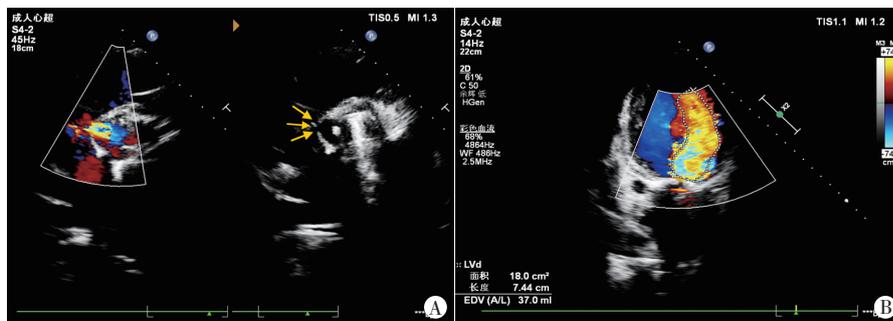
图1 术前TTE图

A: 大动脉短轴切面示主动脉机械瓣环与周围组织分离,裂隙位于瓣环6~9点钟方向(箭头示); B: 主动脉瓣位机械瓣瓣周漏大量反流

患者男,58岁,因外院经胸超声心动图(TTE)及经食管超声心动图(TEE)提示主动脉瓣位机械瓣周漏(以下简称主动脉瓣周漏)来我院就诊。体格检查:主动脉瓣听诊区可闻及收缩期机械瓣开瓣音及舒张期杂音,二尖瓣听诊区可闻及机械瓣开瓣音;胸部正位片示主动脉结节突出,心影增大;心电图示心房扑动,室性早搏,左室高电压。TTE检查:主动脉瓣位机械瓣瓣叶表面未见明显异常回声附着,瓣环6~9点钟方向可见一大小约18 mm×8 mm的裂隙状瓣周漏;彩色多普勒示主动脉瓣位机械瓣上血流速度加快,峰值血流速度348 cm/s,压差48 mm Hg(1 mm Hg=0.133 kPa),瓣周大量反流,反流长度7.4 cm,面积18 cm<sup>2</sup>,容积37 ml,见图1;二尖瓣位机械瓣外侧瓣舒张期中提前关闭后再次开放,后与内侧瓣同时关闭,见图2。TTE提示:①主动脉瓣位机械瓣瓣周漏;②二尖瓣位机械瓣外侧瓣活动度所见,多考虑舒张期主动脉瓣周漏反流束偏心冲击二尖瓣机械瓣叶所致。后行主动脉瓣周漏封堵术,术中DSA示主动脉瓣环6~9点钟方向存在裂隙状瓣周漏,于瓣周漏处置入2枚10号动脉导管未闭封堵器,见图3。术后TTE及DSA均提示封堵器位置合适,瓣周漏基本消失,二尖瓣机械瓣内、外侧瓣叶动度恢复一致,见图4。

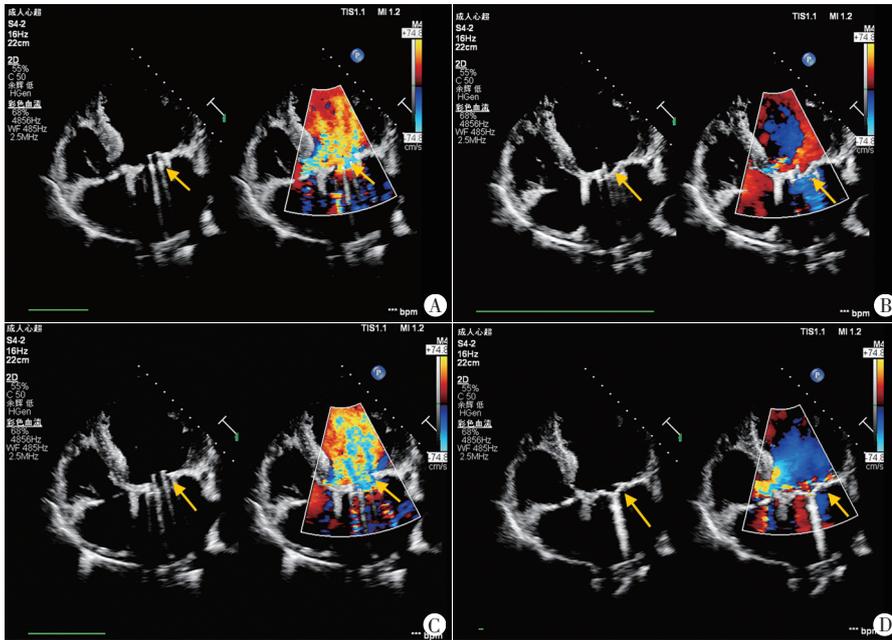
图2 TTE图示舒张期主动脉瓣位机械瓣瓣周漏偏心反流束

A:反流束冲击二尖瓣机械瓣内、外侧瓣叶(箭头示);B:舒张中期二尖瓣机械瓣外侧瓣叶提前关闭(箭头示);C:舒张中期二尖瓣机械瓣外侧瓣叶再次开放(箭头示);D:舒张末期二尖瓣机械瓣内、外侧瓣叶同时关闭(箭头示)

后偏心方向改变冲击二尖瓣机械瓣叶。由于二尖瓣机械瓣内侧瓣叶最大开放角度约 $90^{\circ}$ <sup>[4]</sup>,反流束冲击程度并未超过机械瓣自身保护性能,且冲击方向与内侧瓣叶关闭方向相反,故内侧瓣叶活动受反流束冲击影响较小;而反流束冲击方向与外侧瓣叶关闭方向相同,致使二尖瓣机械瓣外侧瓣叶在舒张中期提

前关闭一次。在左房的收缩作用下,血液持续进入左室,使提前关闭的二尖瓣机械瓣外侧瓣叶再次开放,而后于舒张末期与内侧瓣叶同时关闭。结合患者病史及相关检查,患者不具备二尖瓣机械瓣卡瓣诊断标准,故单纯行主动脉瓣周漏封堵术。术后以上超声心动图征象立即消失,证实二尖瓣机械瓣内、外侧瓣动度不一致与主动脉瓣周漏偏心反流束冲击有关。

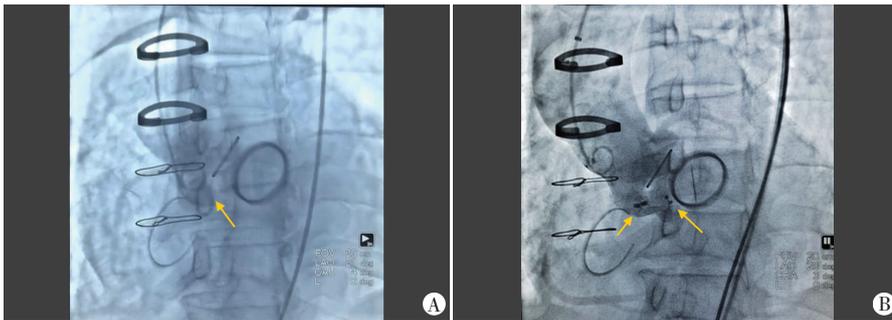
图3 术中DSA图

A:主动脉瓣位机械瓣瓣周漏(箭头示);B:于瓣周漏处置入2枚动脉导管未闭封堵器后瓣周漏基本消失(箭头示)

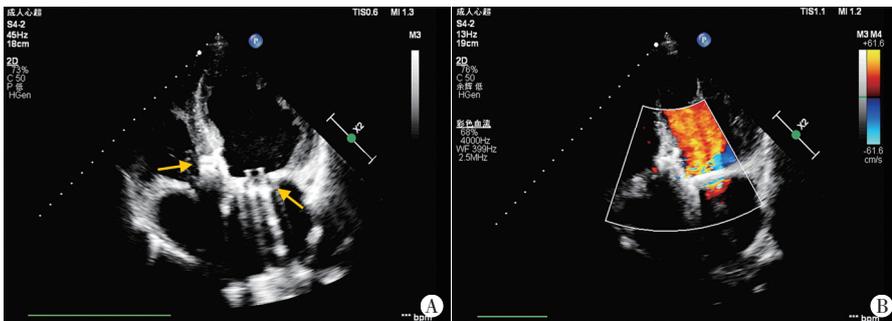
图4 术后TTE图

A:置入封堵器位置合适,主动脉瓣周漏基本消失(箭头示);B:二尖瓣机械瓣内、外侧瓣动度恢复一致
